MŰSZAKI SZAKVÉLEMÉNY

LEÁNYVÁR
esőzések okozta VIS MAIOR jellegű út-, és árokkárok
helyreállítása

EBR42: 529 965

Pilisvörösvár, 2021. augusztus hó

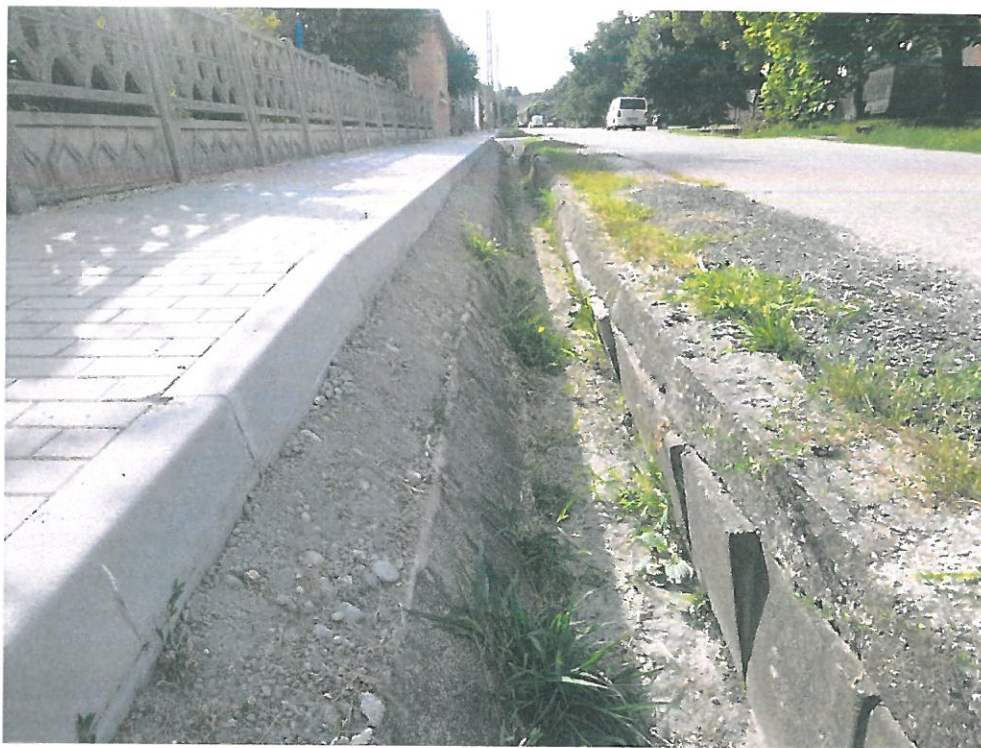
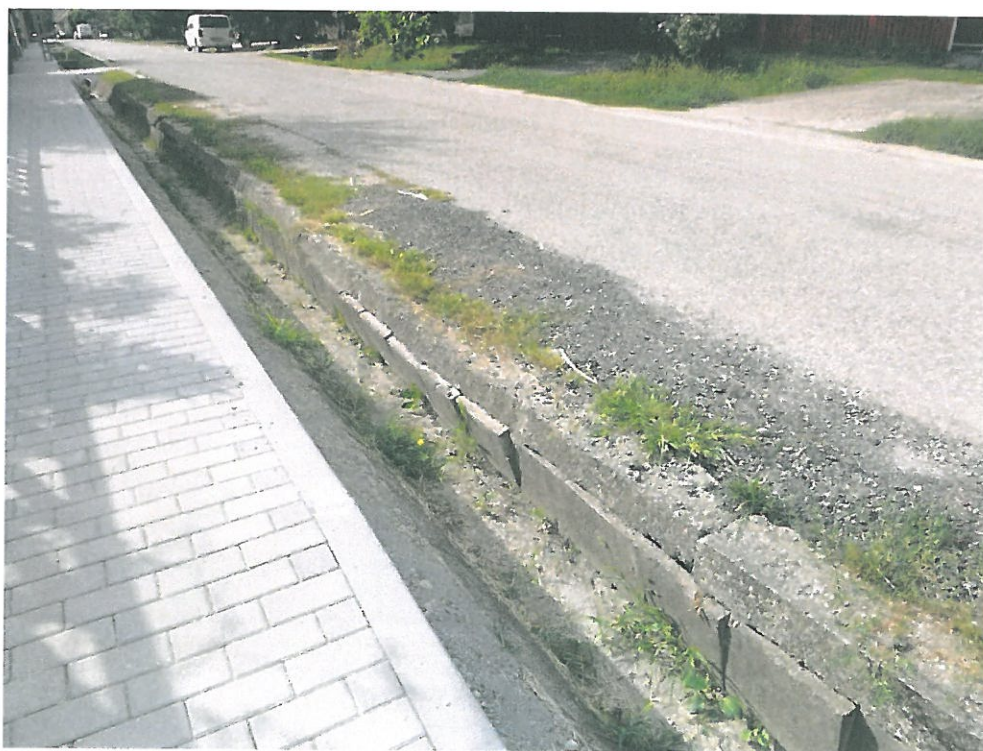
Az Erzsébet utca (223 hrsz.) burkolt árkat ~35fm hosszan megrongálta a lezúduló nagy mennyiségű csapadékvíz. A mederlapok több helyen bedőltek, mögülik a föld kimosódott. Az árok, útpadkába eső fejgerendája elmozdult, állékonysága nem biztosított, így a kialakult állapot a közlekedés biztonságát is veszélyezteti. A Kálvária utca (316/3 hrsz.) burkolt árkat ~25fm hosszan megrongálta a lezúduló nagy mennyiségű csapadékvíz. A mederlapok több helyen bedőltek, mögülik a föld kimosódott. Az árok, útpadkába eső fejgerendája elmozdult, állékonysága nem biztosított, így a kialakult állapot a közlekedés biztonságát is veszélyezteti. A Kálvária utca (339/2 hrsz) burkolt árkat ~10fm hosszan megrongálta a lezúduló nagy mennyiségű csapadékvíz. A mederlapok több helyen bedőltek, mögülik a föld kimosódott. Az árok alsó, ~80fm hosszúságú szakaszán az árok felső fejgerendáját a nagy mennyiségű csapadékvíz elsodorta. Az út aszfalt burkolatát ~1m² felületen megrongálta. Az árok fejgerendájának hiánya az árok, és az útpadka állékonyságát veszélyezteti. A 1125 hrsz.-ú út (A bejelentésben tévesen 491/21 hrsz. szerepel, korábban a terület 499/21 hrsz. volt.) stabilizált, zúzottköves burkolatát a lezúduló nagy mennyiségű csapadékvíz ~15-20cm mélységben kimosta, alsó szakaszán az út alsó rézsújében ~10m² felületen kimosódást okozott. A kimosódás érinti az út szélét. Az így kialakult állapot a közlekedés biztonságát veszélyezteti.

1. kép – Erzsébet u. 233 hrsz.

2. kép - Erzsébet u. 233 hrsz.

A 1125 hrsz-ú utat és az Erzsébet utcai (233 hrsz.) padkát az alábbiak szerint kell helyreállítani

- károsodott pályaszerkezet gréderezése, tükörképzés
- út pályaszerkezetének helyreállítása M45 zúzottkővel
- alépitmény kiékelése bitumennel kevert zúzottkővel, vagy martaszfalattal
- az 1125 hrsz-ú útnál a lakóingatlanok fölötti meredek partoldalnál cölöpökkel gyámoltott vb. szegélygerendával meg kell támasztani az út pályaszerkezetét

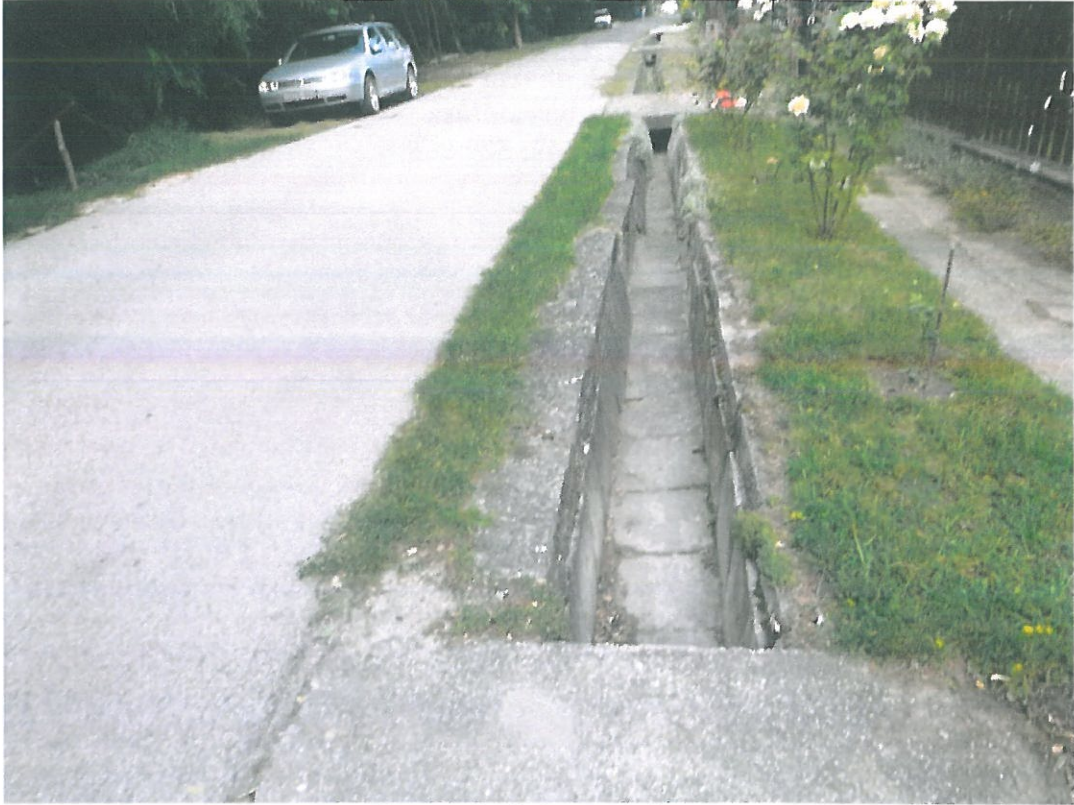
3. kép – Kálvária u. 316/3 hrsz.

Leányvár, Kálvária utcában, a 316/3. hrsz-ú közterületen kb. 25 fm hosszan, a 339/2. hrsz-ú, önkormányzati tulajdonú, nagyon meredek utcában, kb. 25 fm hosszan, valamint az Erzsébet utca 223. hrsz-ú közterületen kb. 35 fm hosszan, a vízelvezető ároklapokat az elmúlt napokban történt erős, nagy mennyiségű, hirtelen lezúduló esővíz bedöntötte, elmosta. Ennek okán az árok melletti út megsüllyedt. A Leányvár, 491/21-es hrsz-ú, zúzott köves önkormányzati út az ingatlanok felé eső szakaszán megsüllyedt, kb. 4-5 m²-nyi területen beszakadt, a zúzott követ az esővíz bemosta a magántulajdonú ingatlanokba. Az úton mezőgazdasági gépek rendszeresen közlekednek, jelenlegi állapotában nem biztonságos, az út szélének megerősítése szükséges.

- károsodott burkolat bontása
- tükörképzés az ágyazóbeton részére
- betonba ágyazott mederlap burkolat készítése
- fugázás

- tereprendezés
- a Kálvária utcában az eltömődött csőátereszt WOMA technológiával ki kell tisztítani

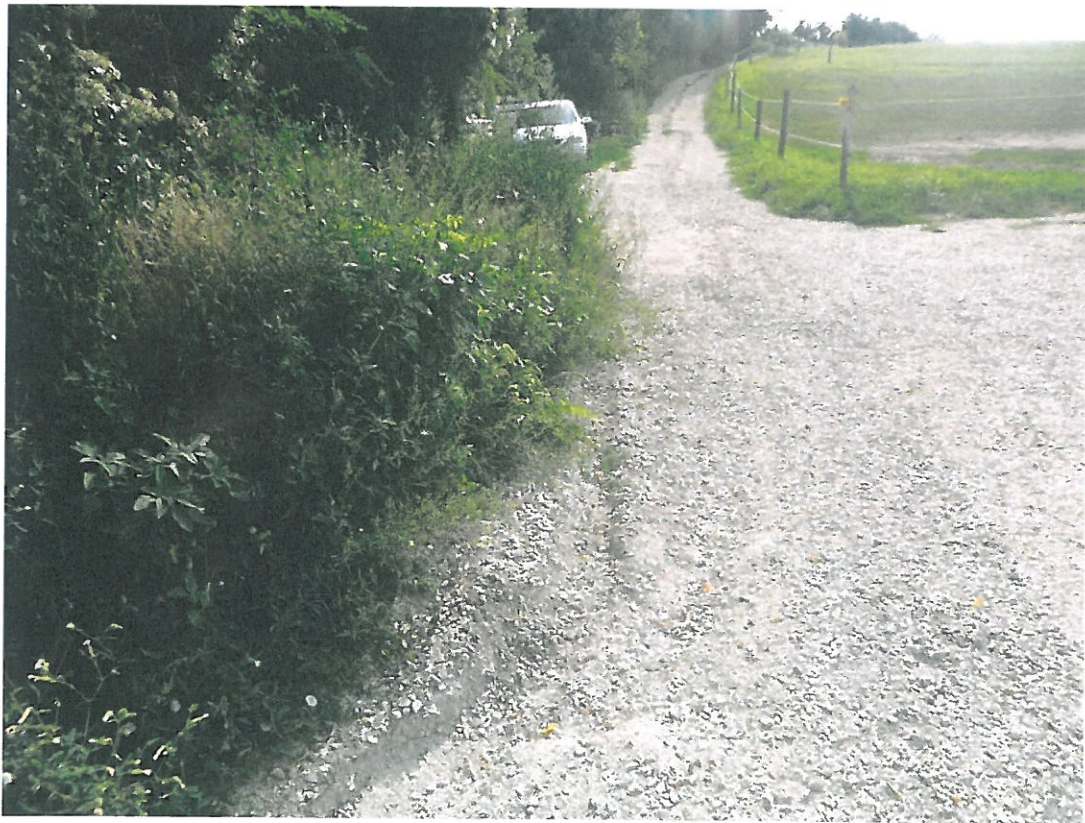
6. kép – 1125 hrsz. út (066/1 hrsz.)

Alulírott kijelentem, hogy Leányvár község belterületi útjaiban és árkaiban keletkezett károk VIS MAIOR jellegű természeti tényezőkre vezethető vissza. A településen villámárként lefutó esővíz komoly károkat, kimosódásokat okozott az 1125 hrsz-ú út pályaszerkezetében és az Erzsébet utca padkájában, valamint a Kálvária u. és az Erzsébet utca burkolt árkaiknak egyes szakaszán.
