MŰSZAKI SZAKVÉLEMÉNY

LEÁNYVÁR

esőzések okozta VIS MAIOR jellegű árokkárok helyreállítása

EBR42: 606 800

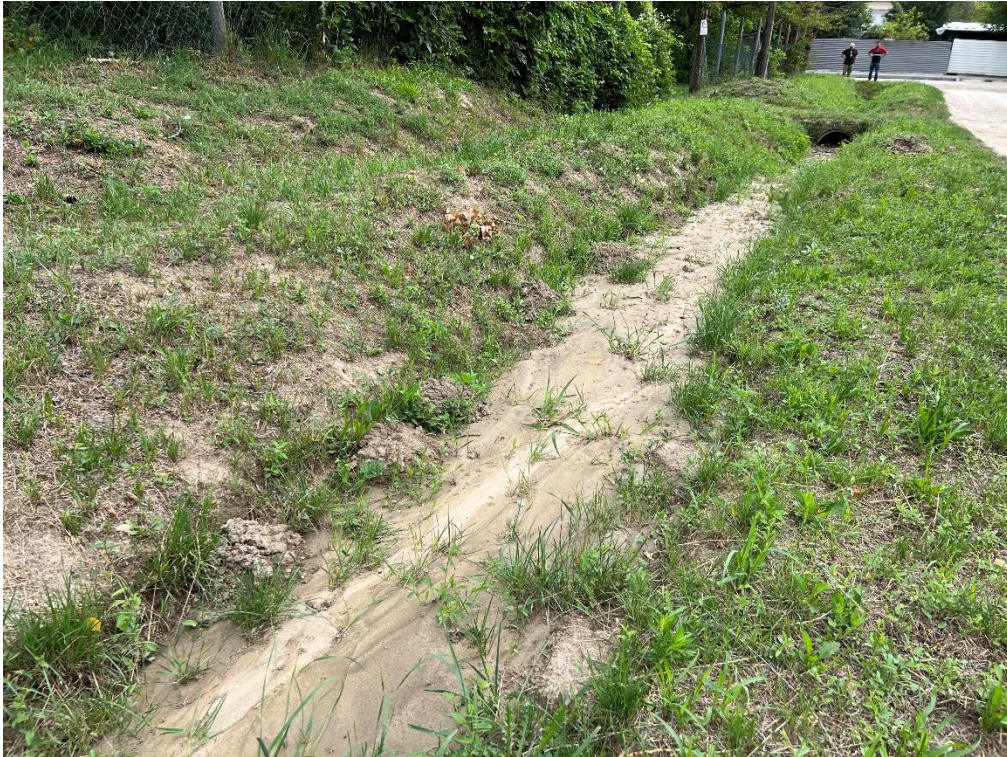
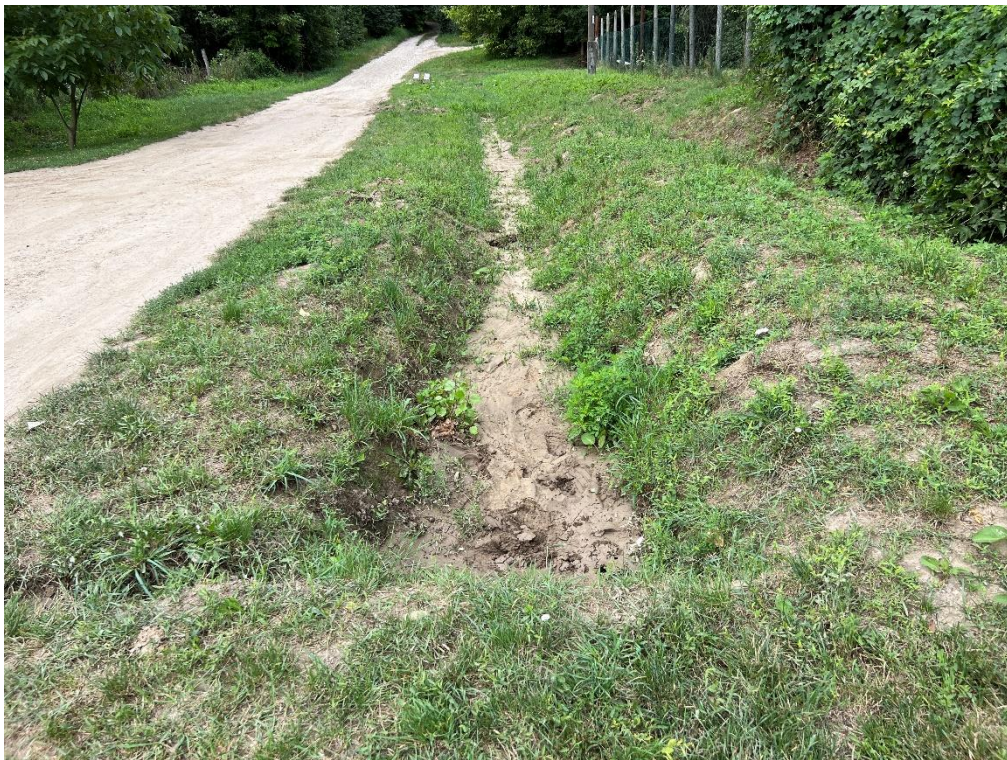
1. kép – Névtelen u. (430/9 hrsz.)

*A településre hirtelen lehulló nagy mennyiségű csapadék a falu vízelvezető rendszerén lezúdulva, egyes szakaszokon jelentős károkat okozott. A 430/9 hrsz-ú önkormányzati tulajdonú közterületen a földútról lemosott hordaléktól a föld medrű árok ~85 fm hosszban feliszapolódott, és az Erzsébet utcai (223 hrsz.) csatlakozásnál kb. 10 m² felületen a 40*40 cm mederlap burkolat kiszakadt, a mederbe fordult, érintett meder szakasz is feliszapolódott. A 401 hrsz-ú önkormányzati tulajdonú "névtelen" utcában a burkolt árok mindkét rézsűje 22 fm hosszban a mederbe billent. A Beloianis utcában (433 hrsz) a 3-9 sz. ingatlanok előtti 75 fm hosszú szakaszon és az Erzsébet utca (567/1 hrsz) 35 fm szakaszán az árok lapburkolatát kiforgatta a lefutó csapadékvíz, több helyen kimozdultak, a mederbe borultak, a rongálódás érintette az ingatlanok megközelítését biztosító gépjármű bejárók alatti szakaszokat is. A káresemény veszélyezteti a vagyonbiztonságot és a felszíni vizek biztonságos elvezetését. Az árkok elzáródása a DNY-i településrészen levő ingatlanok elöntését eredményezheti. A polgármester nyilatkozata alapján a terület önkormányzati tulajdonban van.*

A névtelen utca (430/9 hrsz) földmedrű szikkasztóárkát a felgyülemllett hordalékiszap kotrása után árokprofilozással kell helyreállítani.
