MŰSZAKI SZAKVÉLEMÉNY

LEÁNYVÁR

**Kálvária utca (316/1 hrsz.) 35. sz. előtti földcsuszamlás és
pinceveszély-elhárítási munkák elvégzése**

Solymár, 2024. július hó

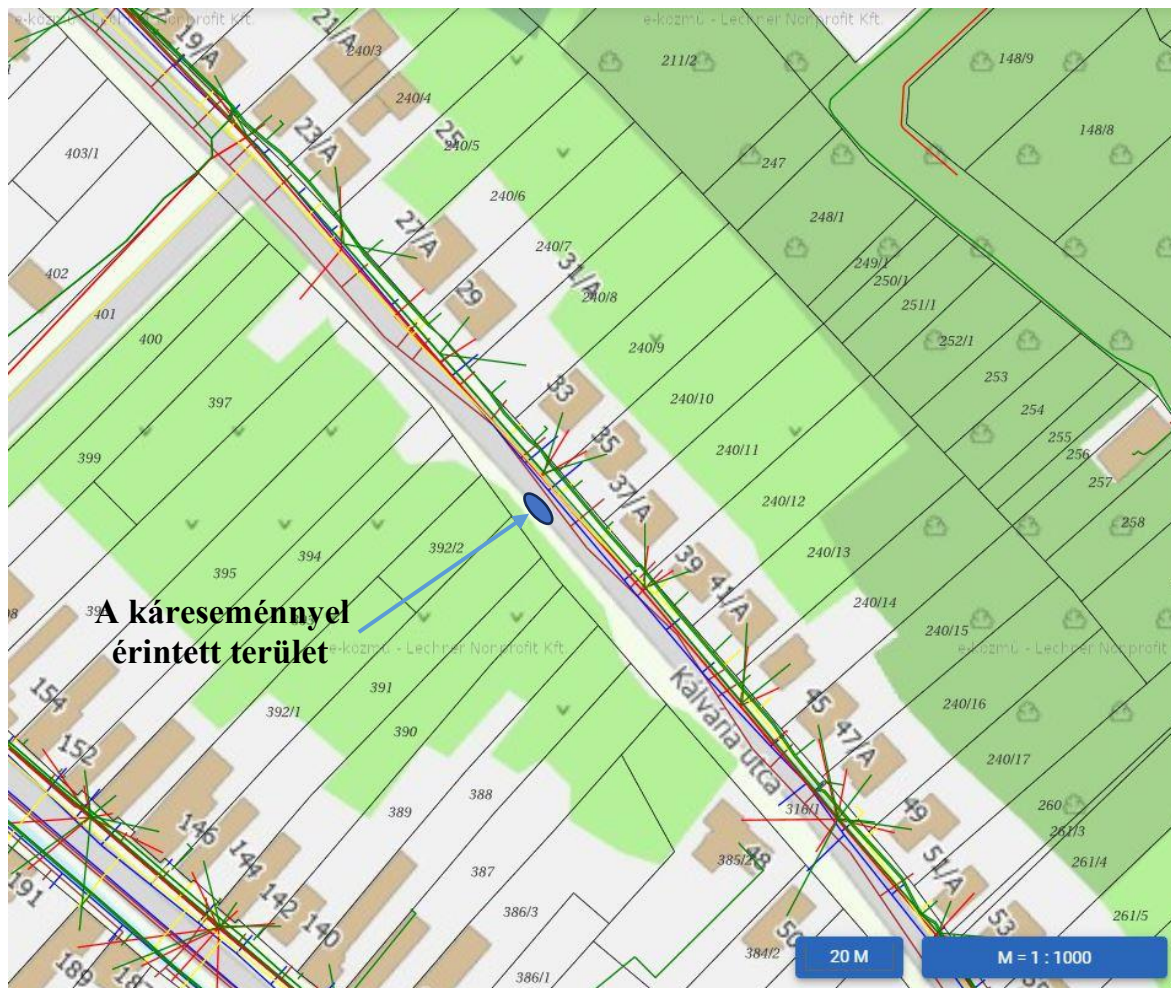
1. ábra – a Kálvária utcai suvadással érintett terület közműterképe az E-közmű nyilvántartása szerint
