Leányvár szvt. teljes levegőztető rendszer felújítása

| <p>ÖMS TECHNOLÓGIÁJÚ TELEPEK REKONSTRUKCIÓJÁNAK KIDOLGOZÁSA, JAVASLATTÉTEL AZ EGYES TELEPEKEN ELVÉGZENDŐ REKONSTRUKCIÓKRA</p> <p>Északdunántúli Vízmű Zrt. H-2800 Tatabánya, Sártokek u. 100.</p> | | |
| <p>LEÁNYVÁR-KESZTÖLC-PILISCSÉV KÖZSÉGEK SZENNYVÍZTISZTÍTÁSA</p> <p>Szennyvíztisztító telep átrendezési helyszínrajza</p> | | <p>1:250</p> |

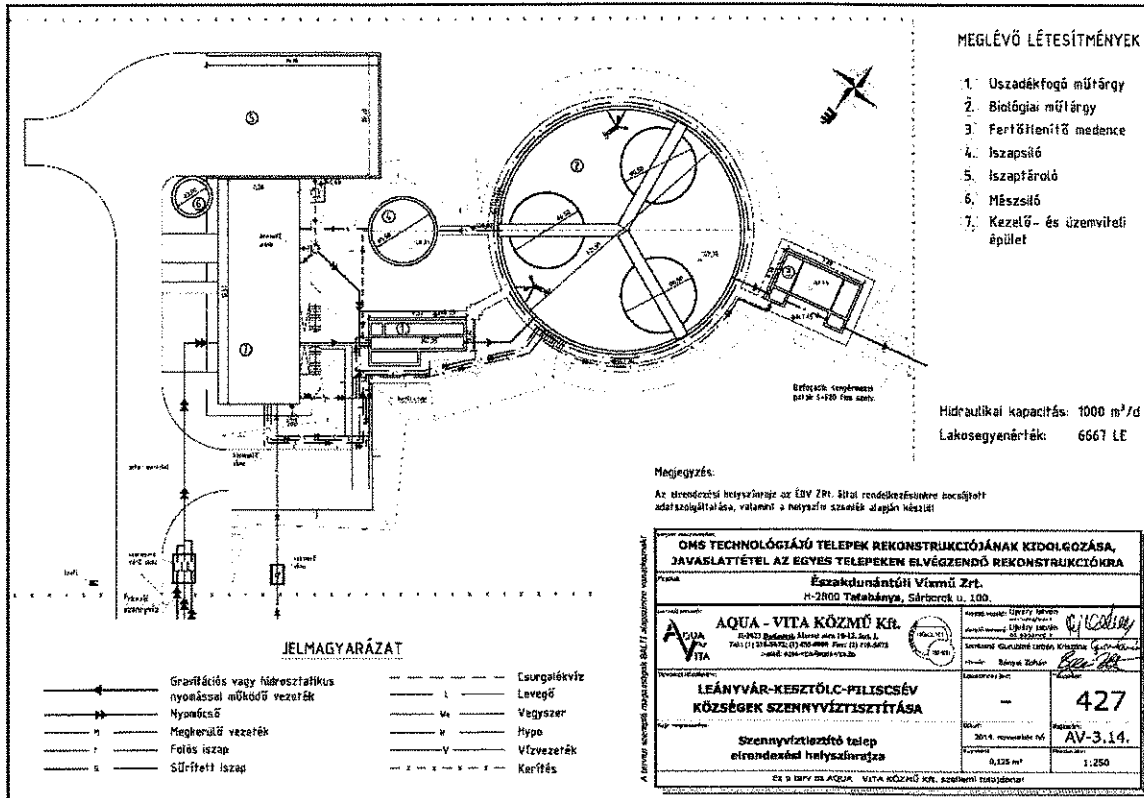
2.

A megfelelő minőségű biológiai szennyvíztisztítás hatásfokának biztosítása, a meghibásodások megelőzése érdekében a folyamatosan üzemelő légfúvó cseréje szükséges. Nem megfelelő műszaki állapotú fúvók jelentős többletköltséget, energiaköltséget jelentenek a szennyvíztelepek működésénél.

A fúvó, hajtómű, motor, ékszíjhajtás a folyamatos üzem miatt erőteljes kopásnak van kitéve, ezáltal a szállított levegő mennyisége lecsökken. Ilyen esetekben a biológiai tisztítás hatásfoka leromlik, bírságossá válhat a telep. A villamos energia felhasználás is megemelkedik és veszélyeztetheti az egész berendezés épségét.

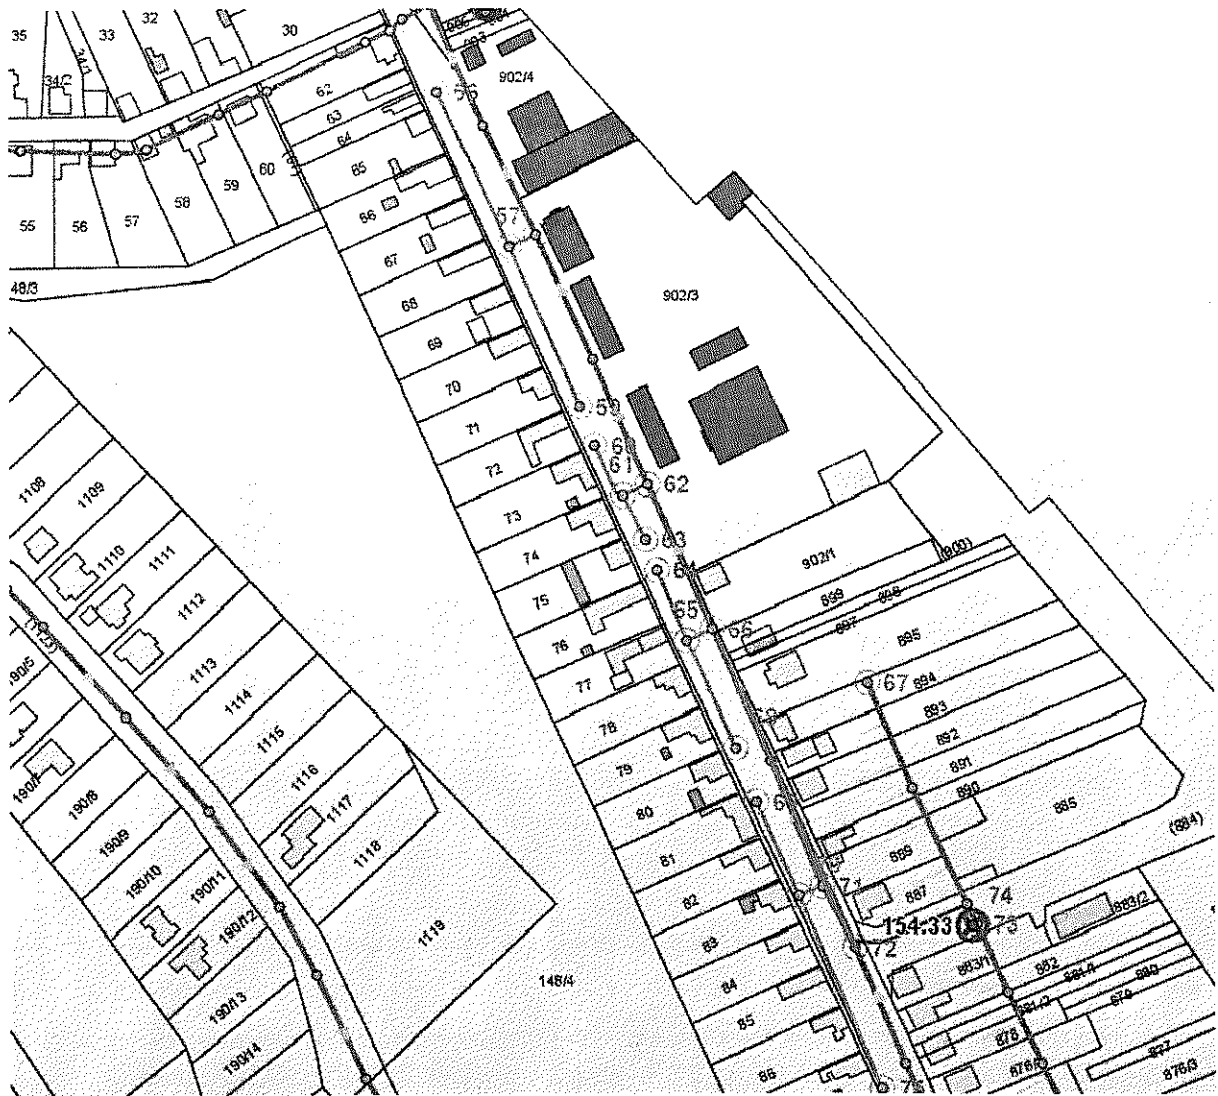
3.

Az utcában a szennyvíz elvezetését DN200-as KG-PVC csatornán biztosítjuk. A csatorna általános állapota nem megfelelő, több szakaszon kontrás. A pangó víz miatt rendszeres a szaghatás az utcában, gyakori a dugulás, ami a szomszédos ingatlanokon szennyvíz kifolyással járt több alkalommal. Cseréje indokolt.

A kontrás vezetékben a szennyvíz megáll, pang, szaghatást és dugulásokat okozva. A szaghatás lakossági elégedetlenségeket okoz. Dugulások során már többször kifolyt a szennyvíz. A fejlesztés megvalósításával a szennyvízszolgáltatás biztonsága a térségben növekszik. A lakossági panaszok megszűnnek.

DN200 KG-PVC csatorna feltárása, szakszerű cseréje DN200 KGPVC-re, tisztító aknák kiépítésével, közúti fedlapok cseréjével 100 m hosszban.

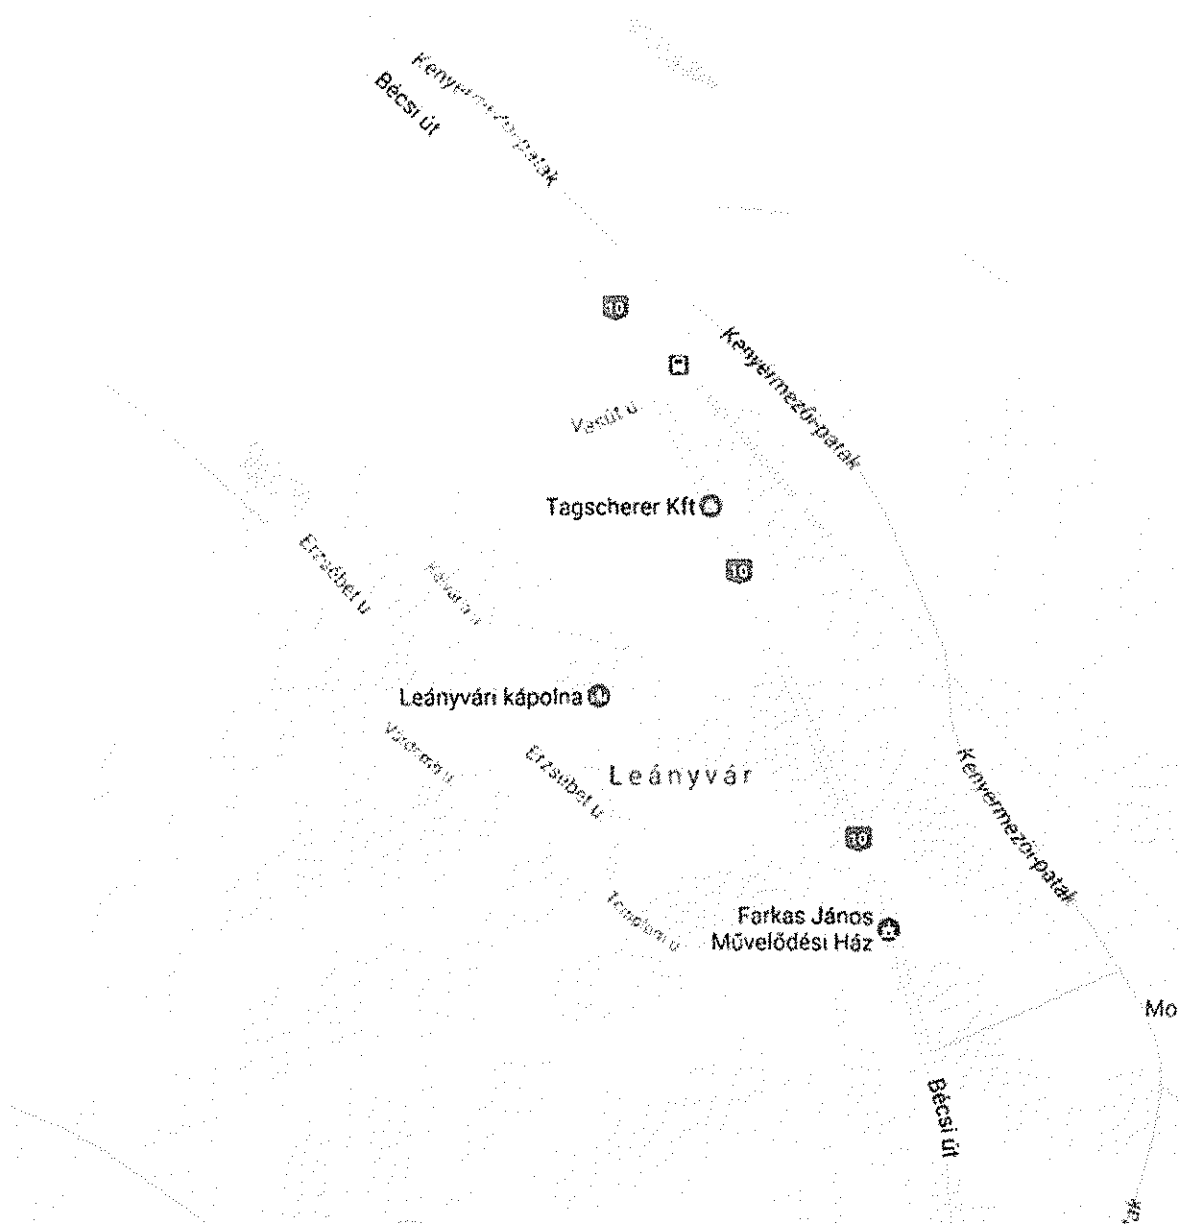
3.

A Bécsi úton több helyen a csatorna felett a nyomvonal megsüllyedt. A 10-es út a térség legforgalmasabb útja, Magyar Közút kezelésében a helyreállítás igen költséges. A szennyvizet NA 200 KG PVC szennyvízvezetéken vezetjük el.

A helyreállítás során a sérült csatornaszakaszokat és a megsüllyedt útburkolatot helyreállítjuk.

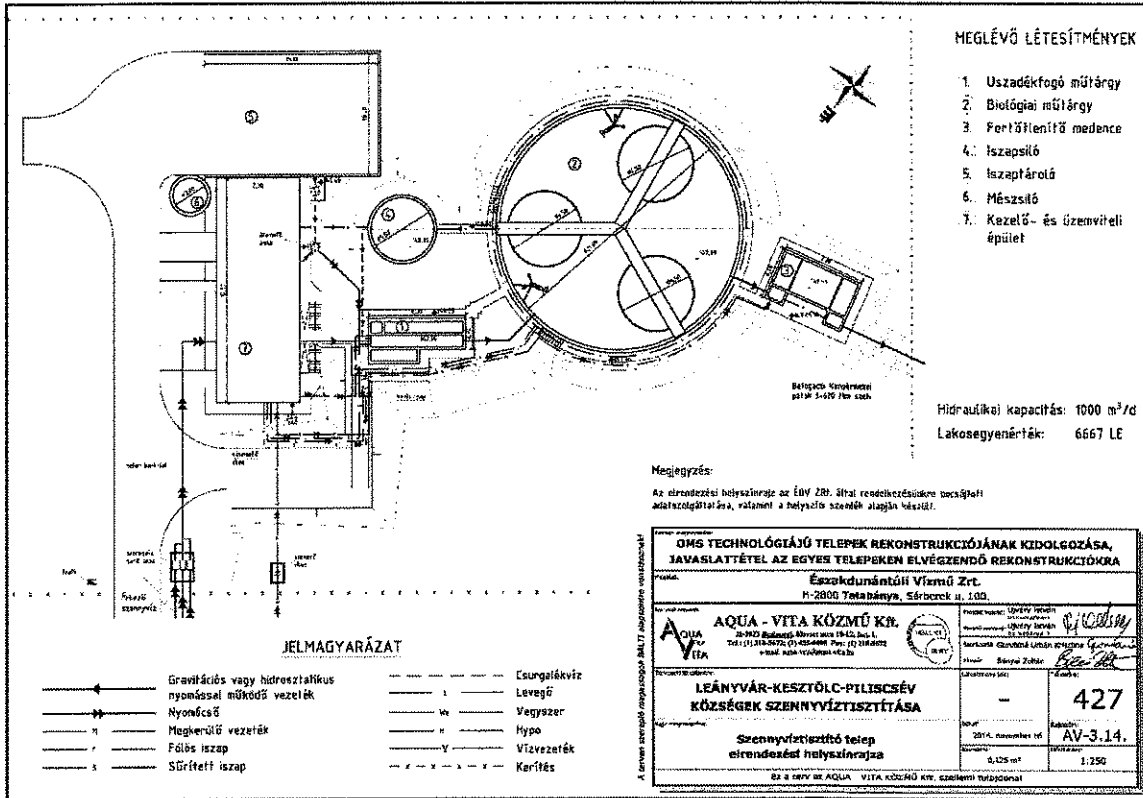
Az utóülepítők, csillapító hengerek és ezek csővezetékei korrodáltak, több helyen lyukasak. A tisztított szennyvizet elvezető vályú a szennyvíztől korrodált, elgyengült, deformálódott.

A felújítás elmaradása következtében a korróziótól meggyengült anyag tovább lyukadhat több helyen átszakadva és a medence biológiai egyensúlya felbomolhat.

3 db OMS rendszerű utóülepítő és ezek csővezetékeinek felújítása.

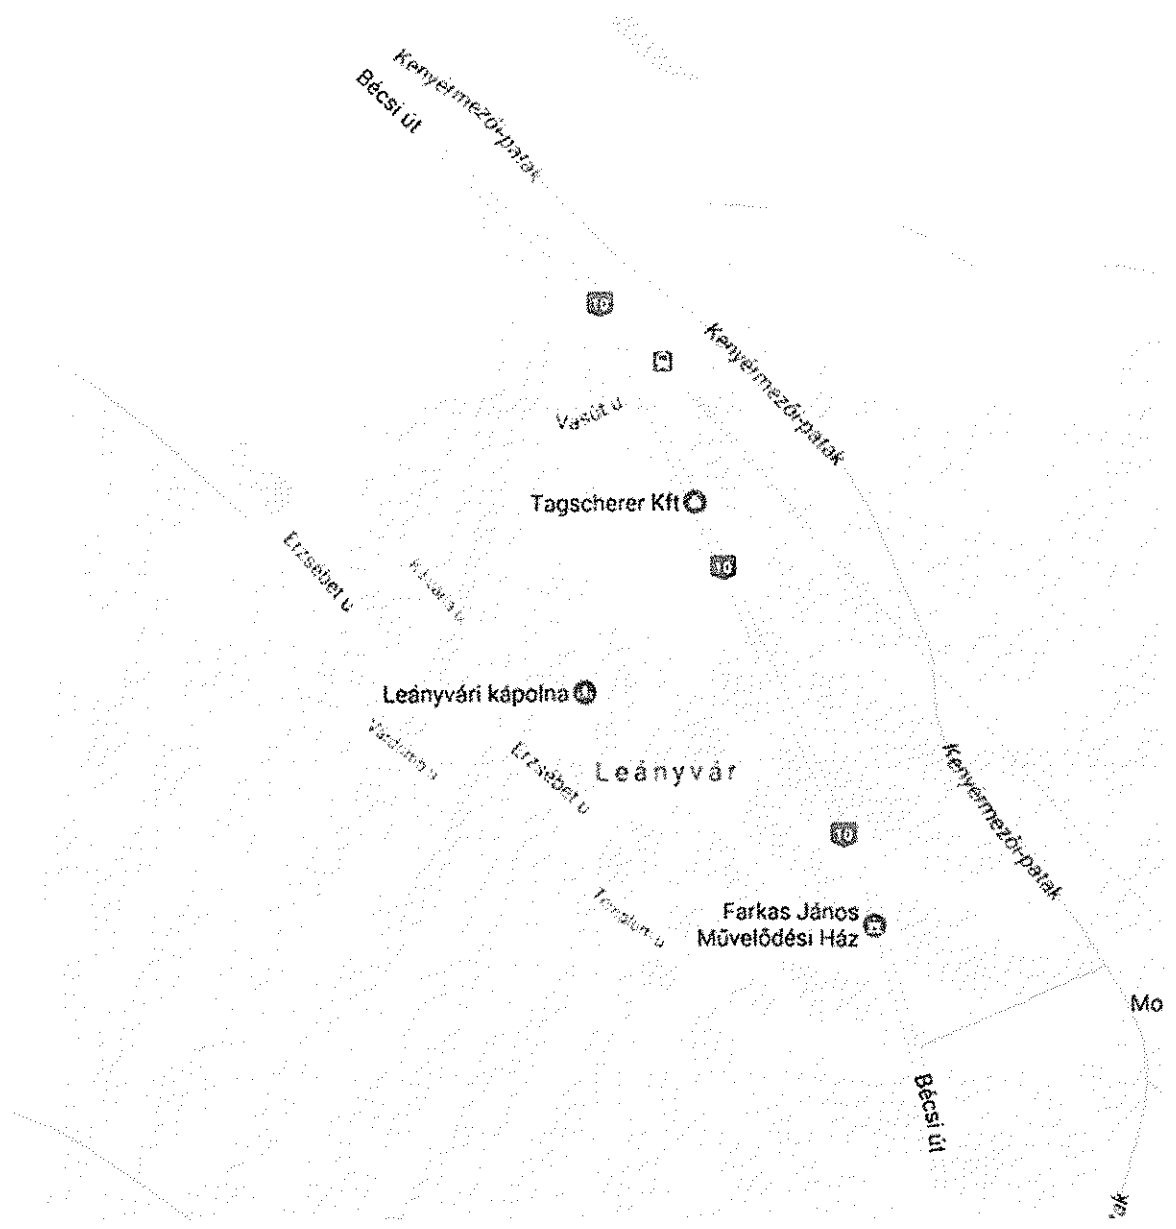
1.

A Várdomb, Panoráma utcákban több helyen a csatorna felett a nyomvonal megsüllyedt. A szennyvizet NA 200 KG PVC szennyvízvezetéken vezetjük el.

A helyreállítás során a sérült csatornaszakaszokat és a megsüllyedt útburkolatot helyreállítjuk.

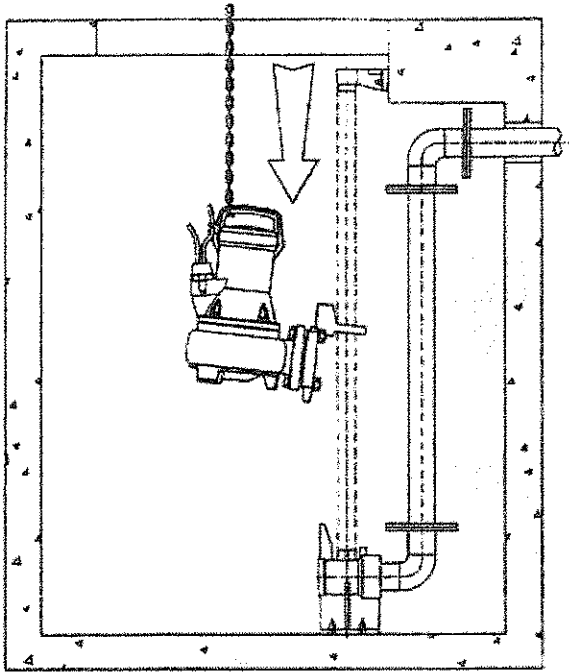
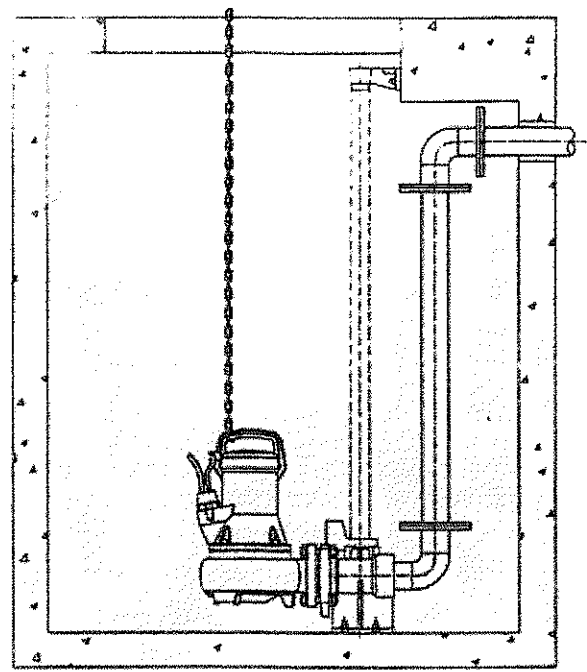
4.

A szennyvíz agresszív közege miatt a MOBA aknák beton szerkezete és vas fedlapjai erősen korrodáltak.

A szennyvízátemelők 20 évnél korábban létesültek, a betonszerkezet és a vas fedlapok állapota miatt balesetveszélyessé válnak. A felújítás költsége 1.350.000,-Ft, mely nem összemérhető egy esetleges baleset következményeivel (emberélet, anyagi kár).
