Leányvári Cseresznyefa Óvoda
Kirschbaum Kindergarten Leinwar
2518 Leányvár, Erzsébet utca 46

Tárgy: Kérelem az óvoda kültéri játékelemeinek javításához szükséges forrás biztosítására

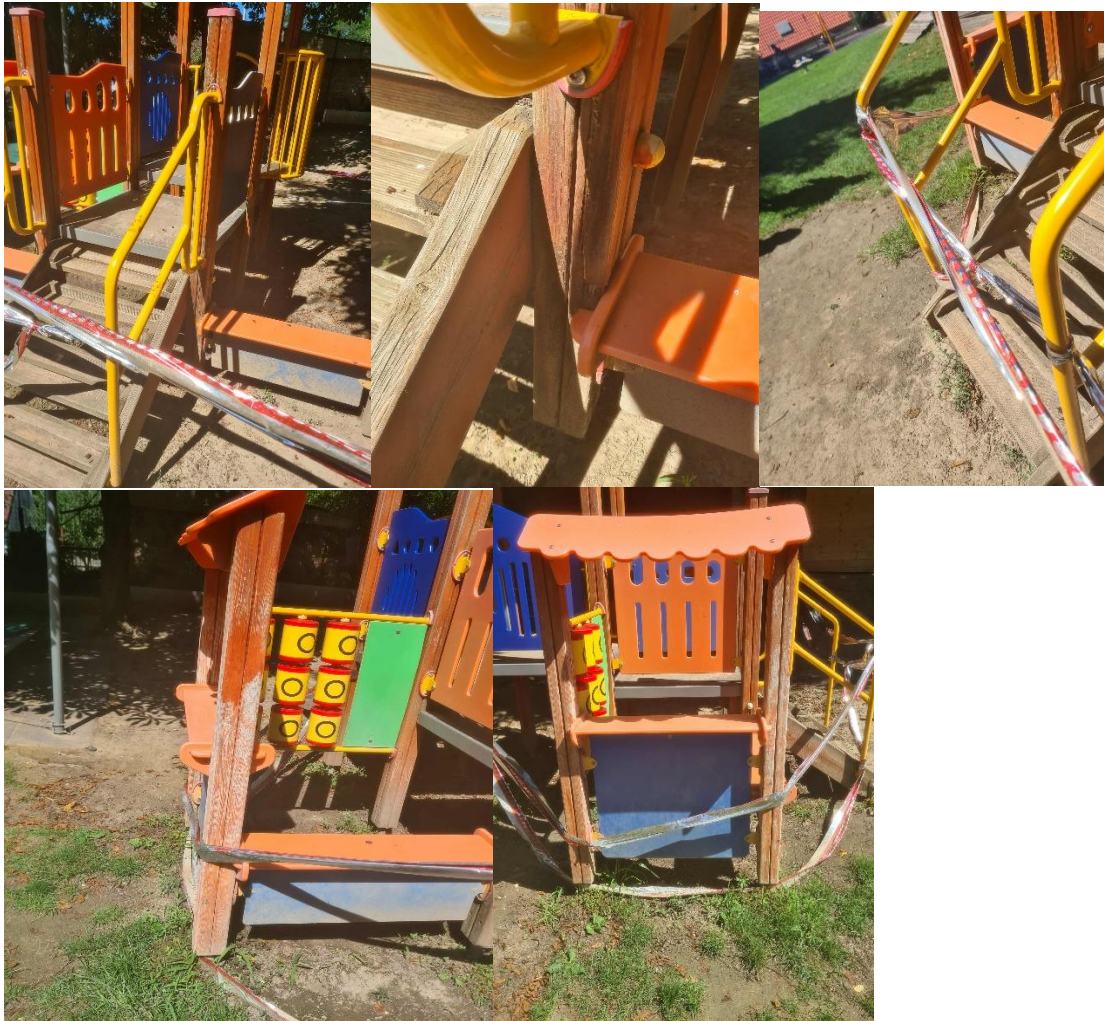
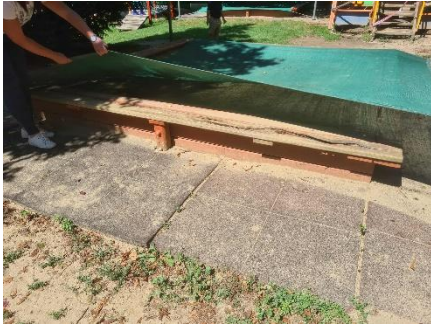
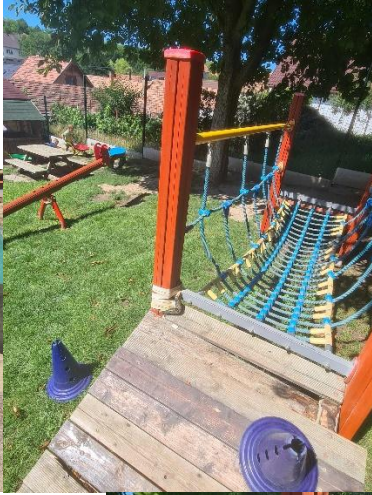
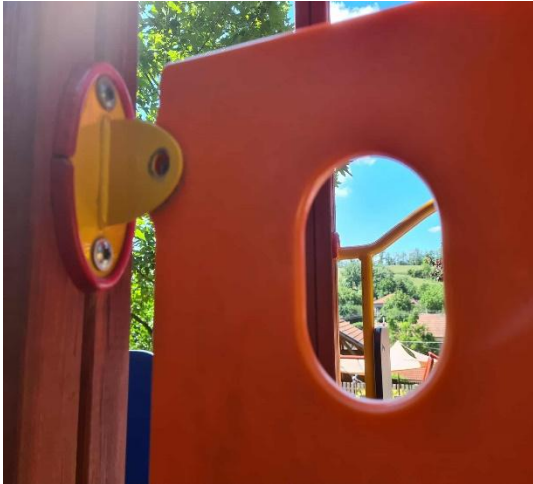
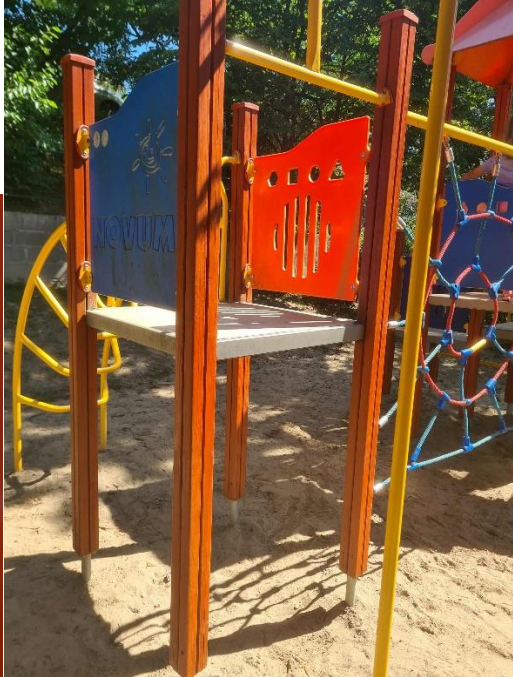
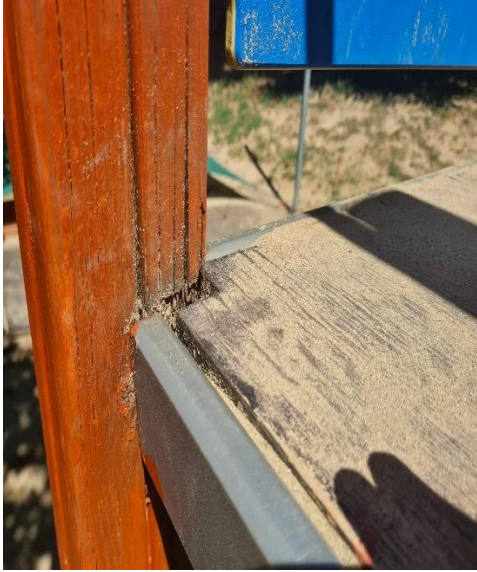
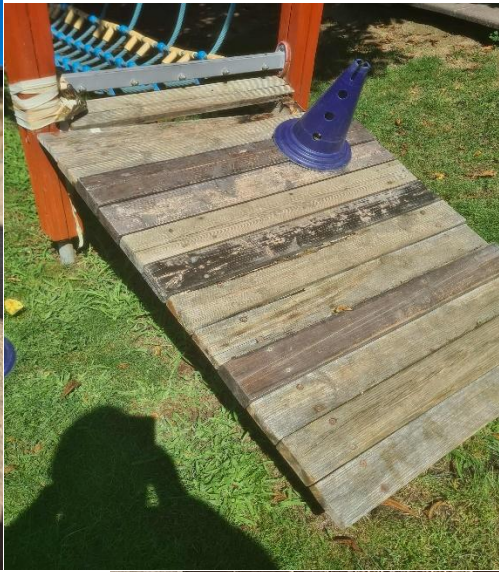
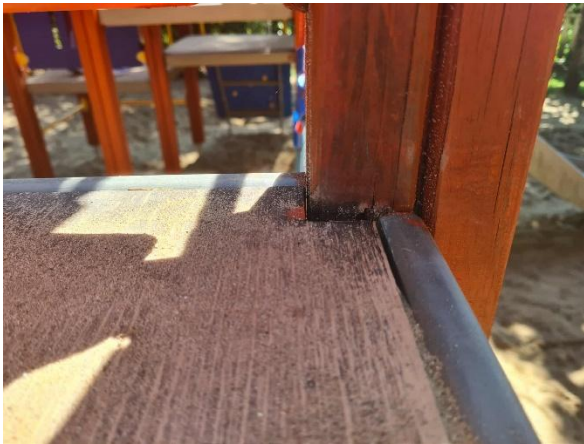
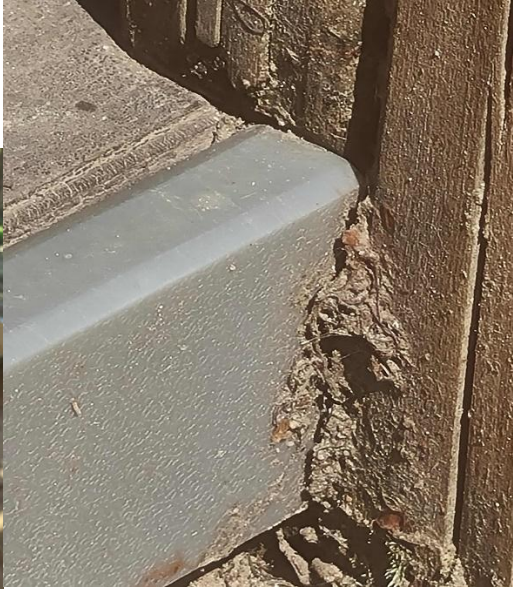
Nagy vár 12122EPON esetében a tűzoltó rúd két oldalán lévő oszlopok cseréje indokolt.

Mellvéd tartó csavarok (csavar+hüvely anya) pótlása szükséges.

Homokozó deszka (külső hosszú 063/7) pótlása.

Kis vár 1254EPON esetében a teljes lépcső, a lépcső oldalán lévő 2 oszlop, valamint az eszközhöz tartozó játszó udvart határoló két oszlop cseréje indokolt.

Itt a fő probléma, hogy az öntöző telibe locsolja ezeket az alkatrészeket!

Köteles átjáró rámpáit is cserélni szükséges, szintén a fa elemek locsolása okozta ezek ilyen mértékű korhadását (ezek már voltak is foltozva, de az is elkorhadt!)
